ヒヤリハット

ヒヤリ・ハット事例

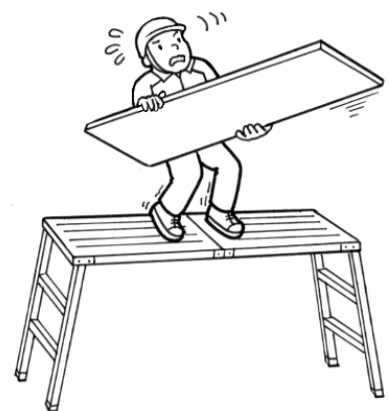
内装工

ボード張り作業

ボード張り作業を手摺なし2連式脚立上でボード（約20kg）を持ち上げ壁張りにふらついて足元がすれ、足場から落ちそうになった。

原因

脚立が手摺付で無かった

高さ2m未満の高所作業でも墜落災害は大きな怪我につながるので、手摺付脚立を使用するか、もう少し広い作業台を準備して作業する。また、必要により安全帯を使用する。
